Kaarel Sikk

Aruanne arheoloogilisest leirest LIFE Mires Estonia projekti Tudusoo soo taastamisalal Lääne-Viru maakonnas Viru-Jaagupi ja Simuna kihelkonnas

Tartu, 2017

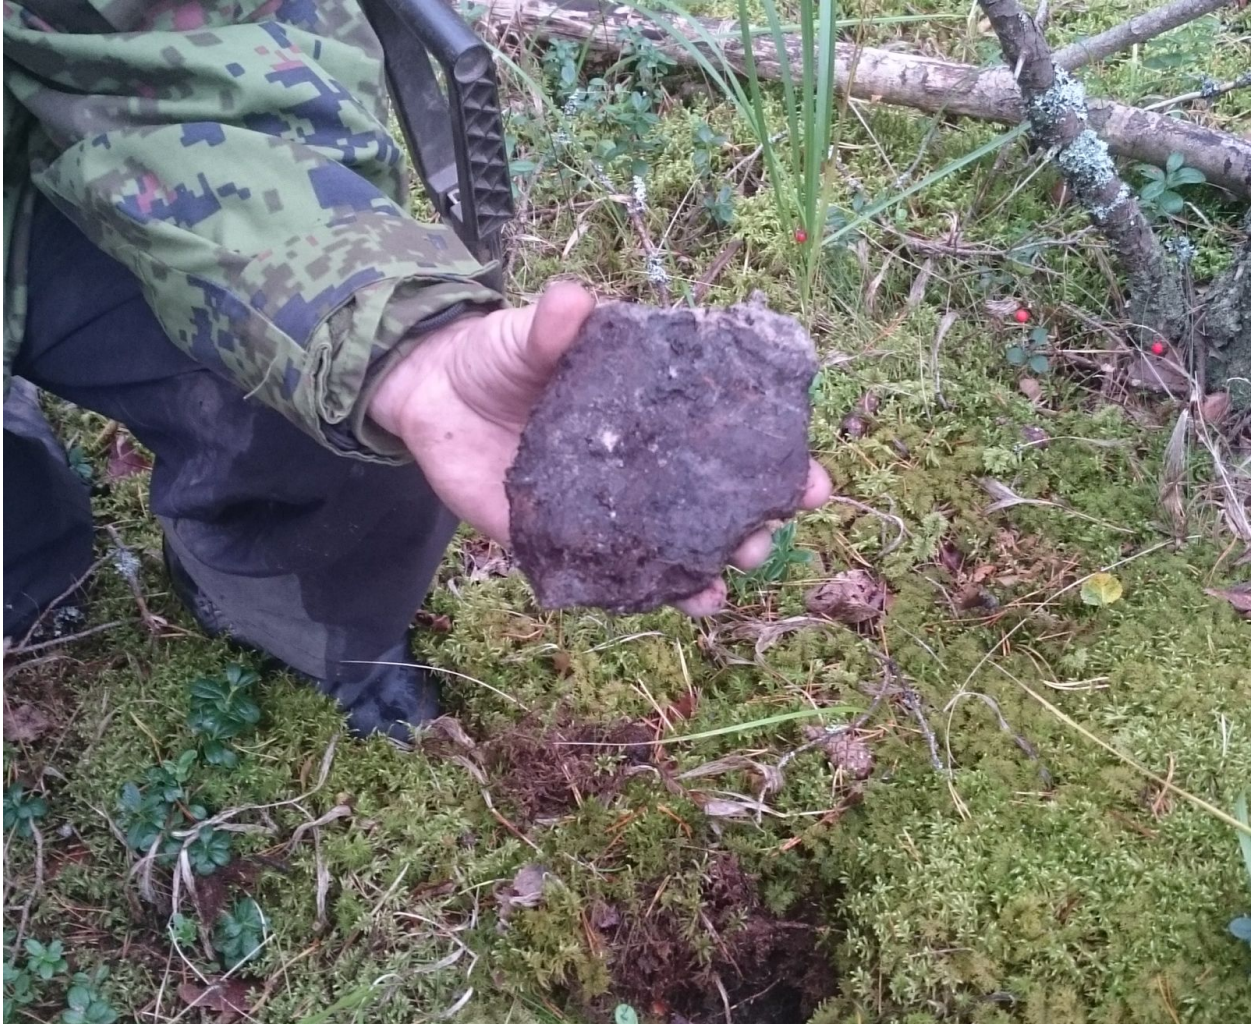
lõkkeasemed viitasid oosil matkamisele ja prahi põletamisele ning pärinesid 20. sajandist. Vanemast perioodist võisid olla üksikud naelad ning samuti rauamaagitükk, mis võib viidata soorauatööstuse toodangu transportimisele piki oosi. Üksikust tükist siiski põhjalikumaid järeldusi teha ei saa.

Pilt 3. Oosi pealt, raja kõrvalt leitud võimalik rauamaagi tükk. Foto: Kaarel Sikk

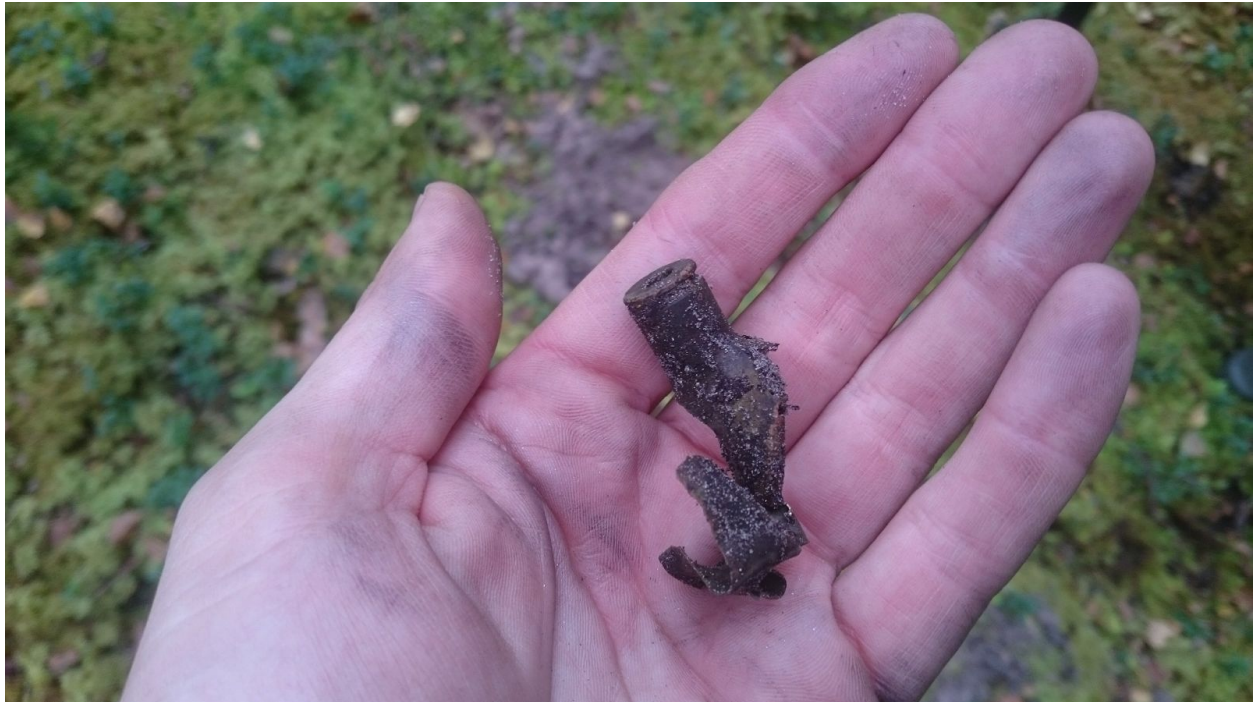
Rada vaadeldi visuaalselt ja kontrolliti metallidetektoriga kogu taastamisala ulatuses. Oosilt leitud metallist leiud viitavad selle aktiivsele kasutamisele 20. sajandil. Leiti mitmeid ehituskonstruktsioonides kasutatud naelu ja kruvisid, autoaku ning samuti mitmeid sõjategevusega seotud objekte nagu näiteks padrunikestad. Hulk leitud padrunikestadeid olid purunenud viisil, mille põhjal võib oletada, et neid ei ole kasutatud laskmiseks. Pigem on need lõkkes õhku lastud, võimalik, et lihtsalt meelelahutuslikul eesmärgil pärast sõda. Mitmed leitud

Pilt 5. Purunenud padrunikest. Foto: Kaarel Sikk

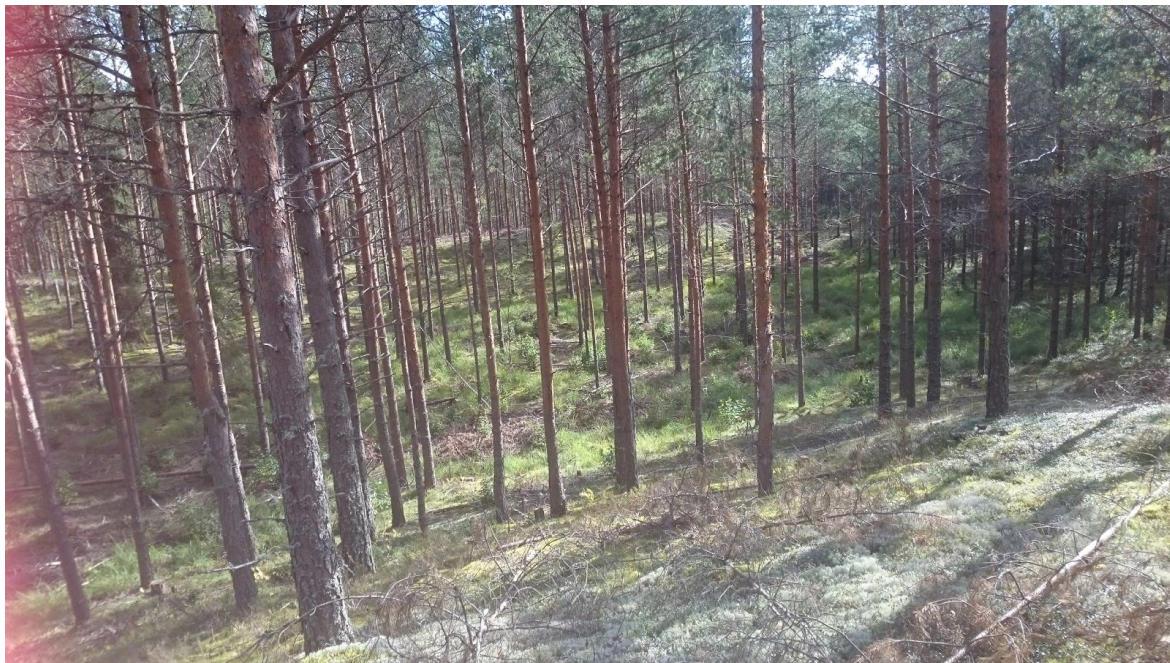
Pilt 7. Liivaküngas TD3

Liivaküngas TD3 eristus selgepiirilisel kõrguskaardil ning seetõttu uuriti seda põhjalikumalt. Lisaks visuaalsele vaatlusele kontrolliti seda ka metallidetektoriga. Arheoloogiliselt huvipakkuvaid objekte ei leitud, küll aga leiti hulgi vaigutustoose, mis viitavad ala intensiivsele kasutusele vaigu korjamisel.

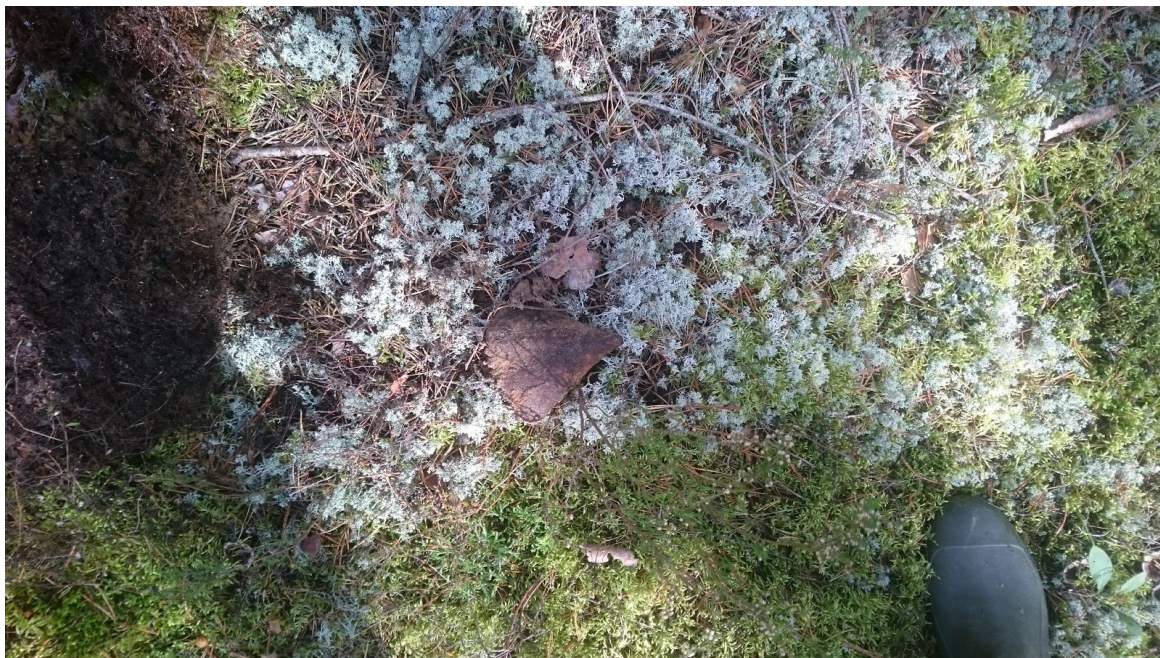
Pilt 8. Vaigutustoos liivasel künkal TD7. Foto: Kaarel Sikk

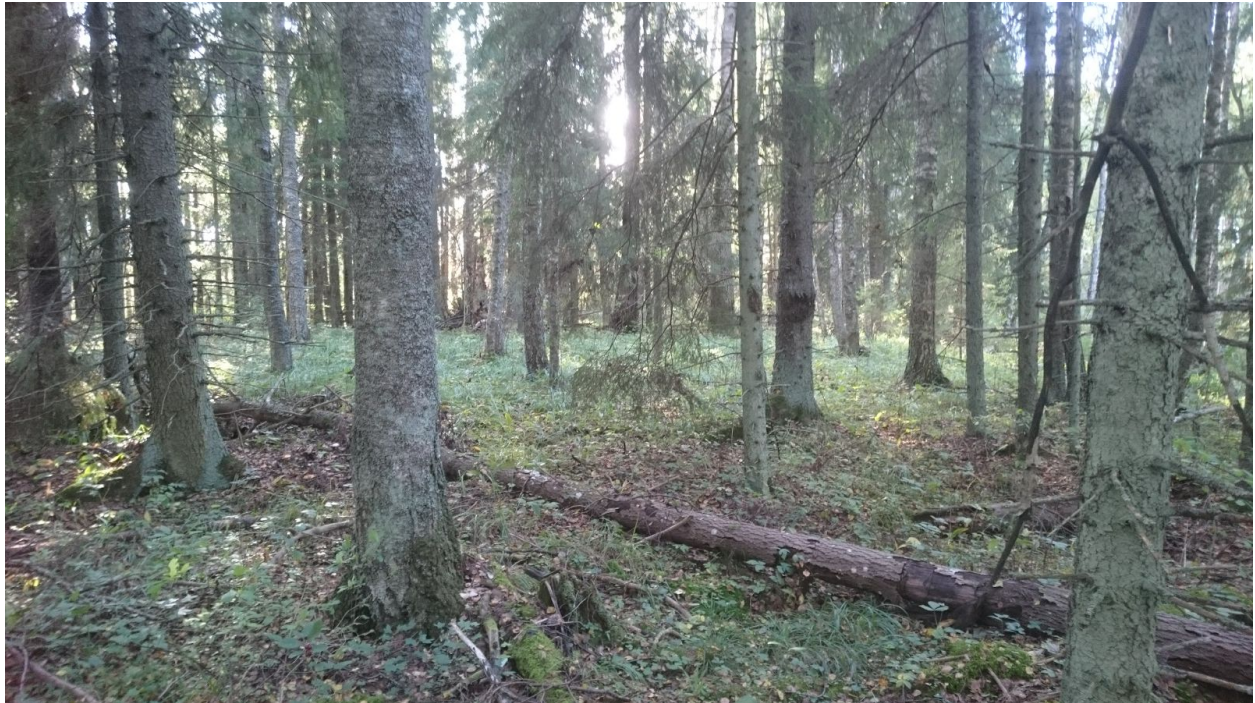
TD10

Objekt TD 10 on TD7 looduslik jätk moodustades mineraalmaast neemiku keset raba. Metallidetektori abiga leiti siit mõned tänapäevased metsatöoga seotud rauast esemed.

Pilt 9. Objekt TD10. Foto: Kaarel Sikk

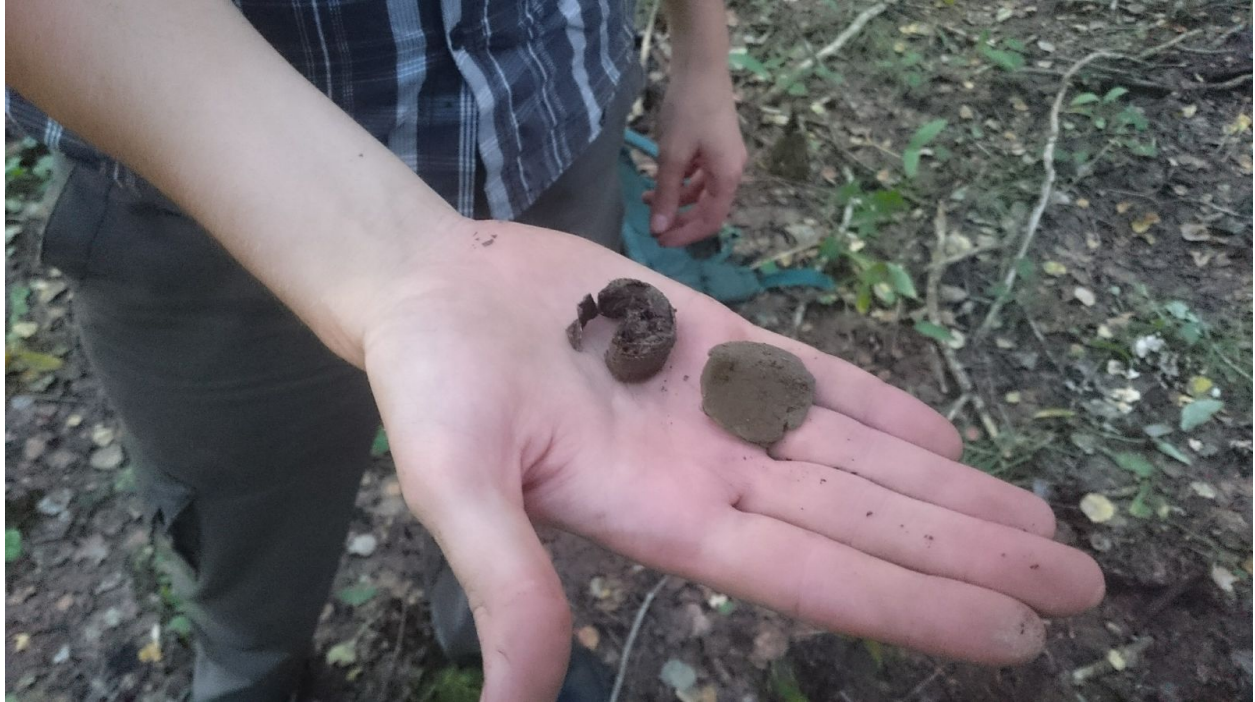
Pilt 8. Piibu katke

Soosaare keskel asus aga mõneti liivasem piirkonda, kust leiti ilmselt 20. või 19. sajandist pärineva piibu tükid. Muude leidude puudumise tõttu võib oletada, et tegemist oli juhuslikult sohu kaotatud esemega.
