# LIFE MIRES ESTONIA projekti veetasemete ja taimestiku seire aruanne 2017. a

Marko Kohv

Tartu 2017

Projekt „Soode kaitse ja taastamine” (*Conservation and Restoration of Mire Habitats, LIFE Mires Estonia*; projekti nr: LIFE14 NAT/EE/000126), rahastajad Euroopa Liidu LIFE programm ning SA Keskonnainvesteeringute Keskus.

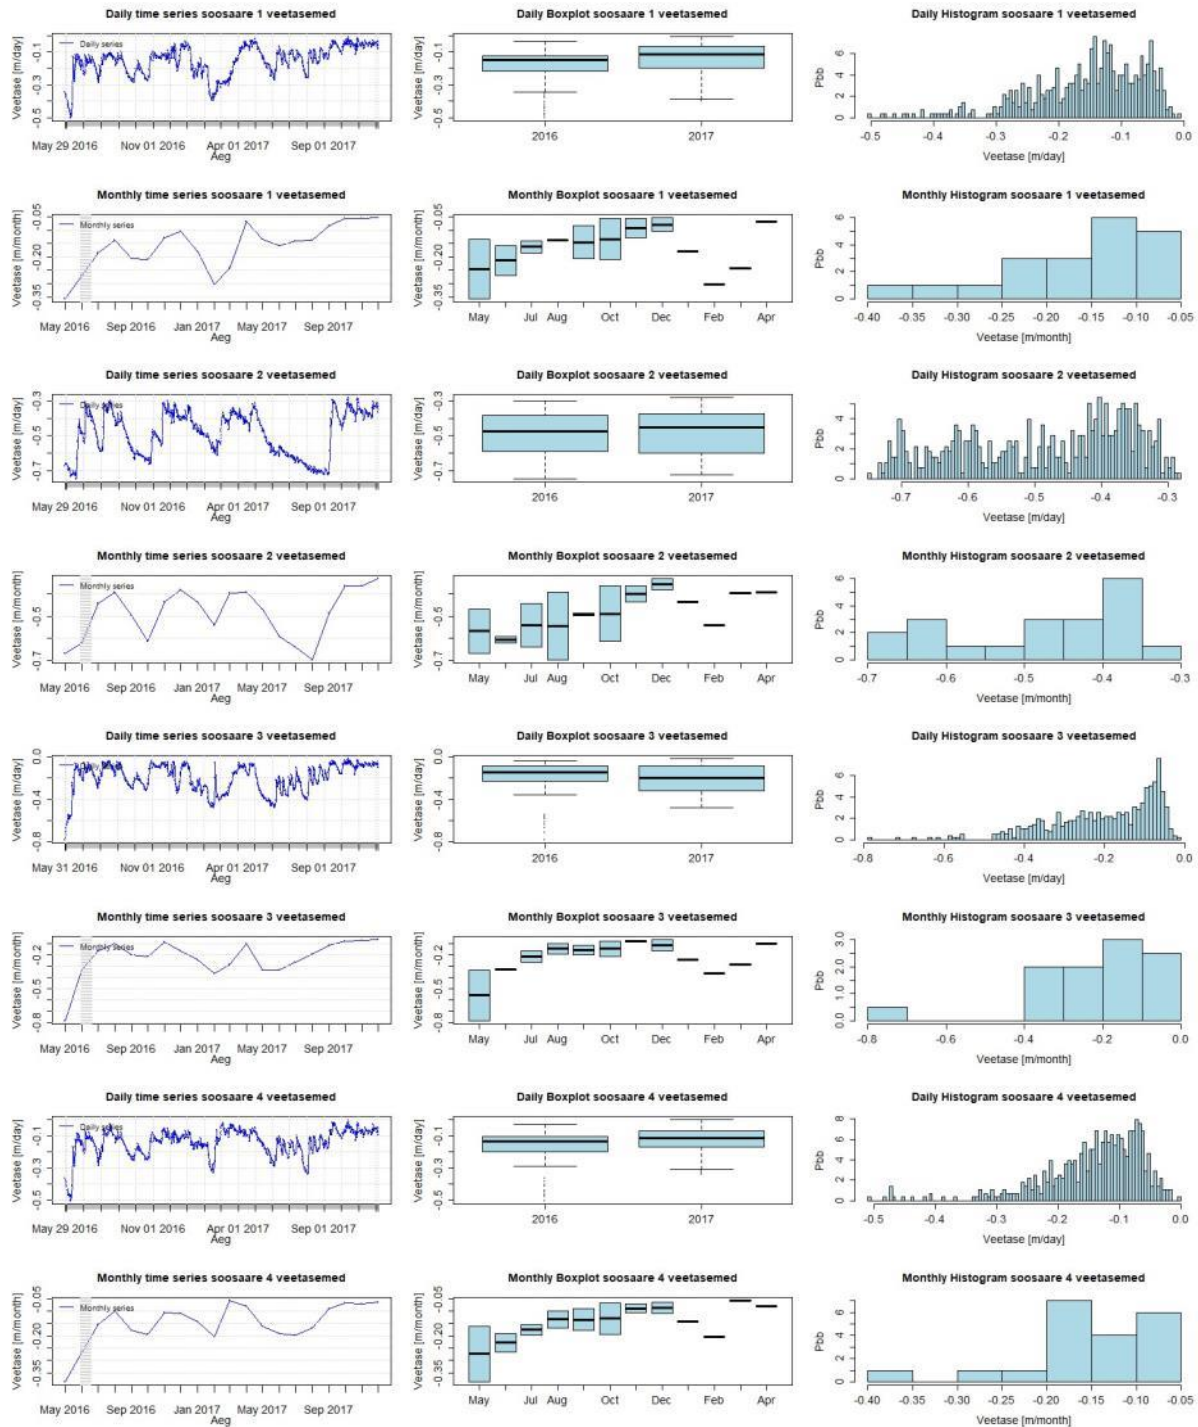
Joonis 2. Soosaare seireread ja esmane analüüs.

Seni kogutud seireread ja esmane analüüs on näidatud joonisel 2. Iga seirepunkti juurde käib kaks rida pilte/graafikuid. Puhast veetasemete aegrida näitab esimese rea vasak esimene pilt pealkirjaga „Daily timeseries ...“. Tegelik Y-telje mõõtühik on „sügavus maapinnast m“ (pildil on tegu tarkvara poolt automaatselt genereeritud mõõtühikuga, mida ei saa muuta). Esimese rea keskmine pilt näitab päevakeskmistatud veetasemete jaotumist aasta kaupa.

Näiteks Soosaare 1. seirepunkti puhul näeme, et üldiselt on 2017. aastal olnud kõrgemad veetasemed kui 2016. aastal. Esimese rea kolmas pilt näitab päevakeskmistatud veetasemete jaotumist esinemissageduse põhjal. Teine rida näitab samu asju kuukeskmistatud veetasemetele. Kuukeskmistamine aitab vähendada üksikute sademerohkete või -vaeste perioodide mõju veetasemele projektialadel ning annab sel moel võimaluse üldistuste tegemiseks. Nii on kuukeskmistatud graafikult kohe näha äärmiselt sademerohke 2017. aasta suve ja sügise mõju – veetasemed on sellel perioodil kõige kõrgemad. Teise rea keskmisel pildil „Monthly Boxplot ...“ kuvatakse kuu kaupa kogu mõõtread

tulemuste jaotumine. Kolmandal pildil on kuukeskmiste veetasemete jaotumine esinemissageduse põhjal.

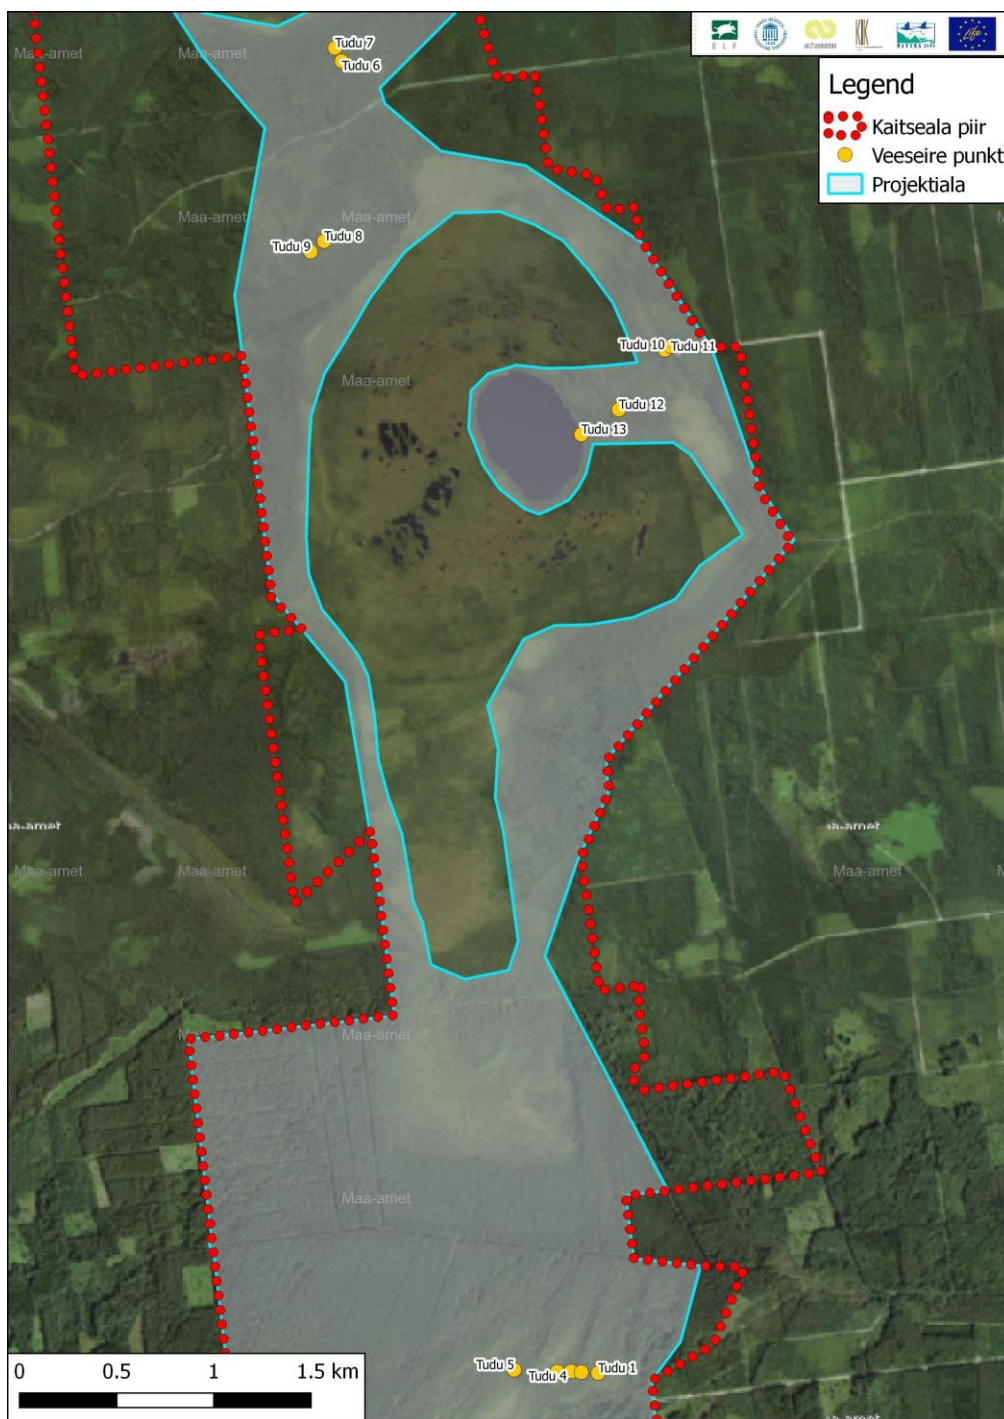
Joonis 9. Tudu soostikus asuvate veeseirepunktide asukohad kaardil.

Tudu seirepunktid on põhiliselt transektil Kruusojast lõunas (1-5) ning paari kaupa (6-12) erinevate raietöötluste piiride lähedal Järvesoos ning Seljamäest lõunas, et selgitada metsamanipulatsioonide mõju veetasemetele. Lisaks seiratakse ka Tudu järve veetaset (13). Käesolevas analüüsis on näidatud ainult seirepunktid 1-5, sest punktides 6-13 on andmereal selleks veel liiga lühikesed.

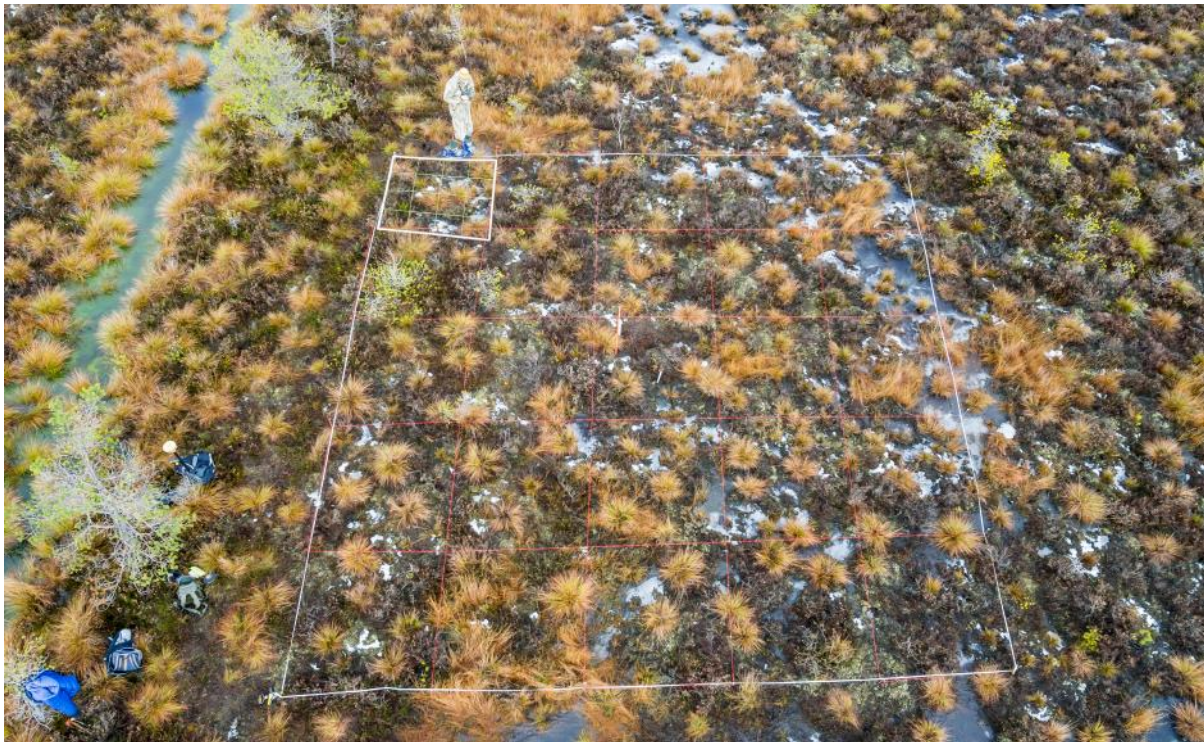
Kirjeldamise hõlbustamiseks kaetakse kirjeldusala nõöridest võrgustikuga (joonis 11)

Joonis 11. Soosaare taimestikuseire metoodika väljatöötamine, droonifoto 10x10m seireruudust kirjeldamise ajal. Ruudu keskel on näha veeseirepunkt Soosaare-1.

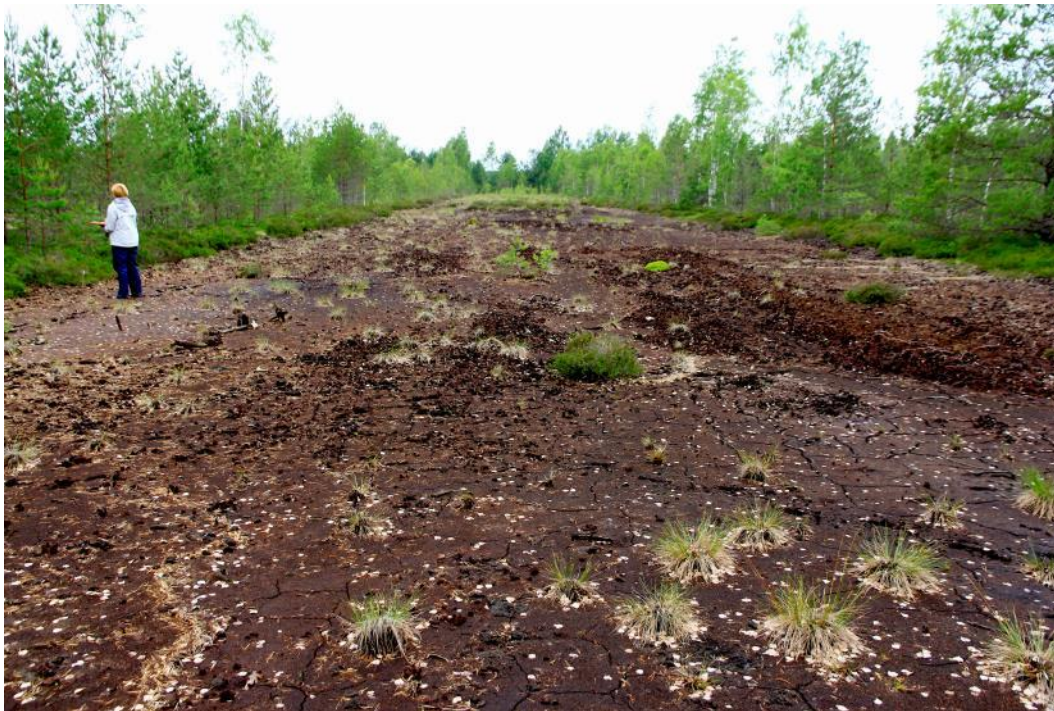
**Foto 1.** Vähetaimestunud väljakul kasvasid üksikud hõreda tupp-vippeamättad ning ala on ulatuslike külmakohrutustega.

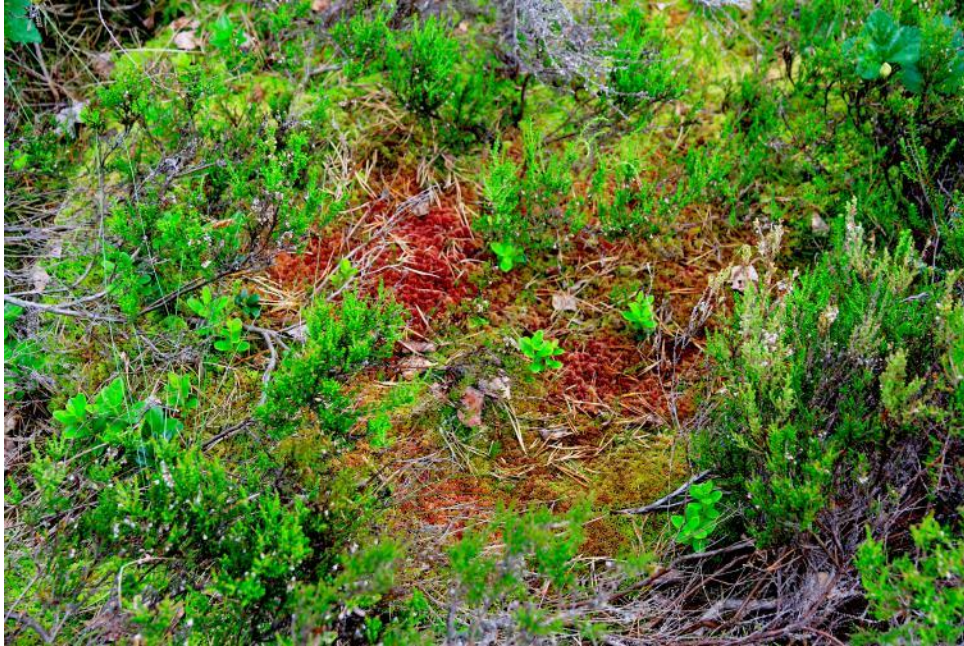
**Foto 2.** Peenrad kahel pool kuivenduskraavi on hästi taimestunud ning esindatud on looduslikele rabadele iseloomulikud taimeliigid ja isegi üsna ulatuslikud turbasamblalaigud. Pildil esiplaanil kitsalehise turbasambla (*Sphagnum capillifolium*) mätas.
